MINISTERIO DE AMBIENTE
DIRECCIÓN REGIONAL DE COCLÉ
SECCIÓN DE VERIFICACIÓN DEL DESEMPEÑO AMBIENTAL

INFORME TÉCNICO N° 027-2020 DE INSPECCIÓN DE OFICIO DE VERIFICACIÓN DEL PLAN PRESERVACIÓN Y GESTIÓN SEGURA DE MINERA PANAMÁ, S.A.

<table><tr><th colspan="4">Información de la Inspección</th></tr><tr><td>Proyecto</td><td>Mina de Cobre Panamá.</td><td>Fecha:</td><td>03 de Julio de 2020</td></tr></table>

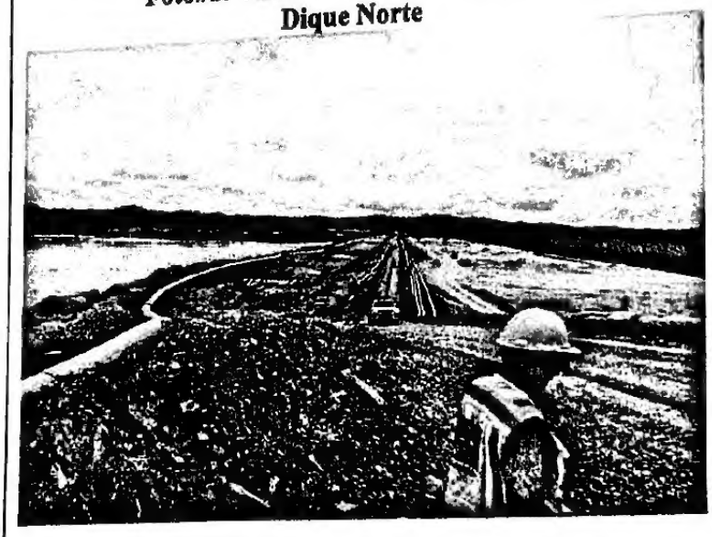
<table><tr><th colspan="4">Información de la Inspección</th></tr><tr><td colspan="2">Hallazgo N°1,
de Observación</td><td>Criterio Técnico:</td><td>Resolución No. 1394-A de la Dirección General de Salud Pública. Ministerio de Salud
Plan Preservación y Gestión Segura de Minera Panamá, S.A. (Segunda parte, Preservación y Gestión Segura Propuesta, numeral 7 De la Protección al Medio Ambiente).
"Infraestructura de Manejo de Relaves y Pozas de Sedimentación de Agua de Contacto"</td></tr><tr><td colspan="2">Durante inspección técnica se pudo observar que se están realizando trabajos de compactación y reforzamiento del pie de talud del Sector 1 del Dique Norte de la Infraestructura de Manejo de Relave.</td><td colspan="2">
Foto#1: Vista del Sector 1 de la IMR
Dique Norte
 
Foto#2: Acercamiento a Punto de Descarga del Proceso a la IMR.
Dique Norte
Coordenadas
538136.48 E 983248.989 N
Dique Norte - Sector 1</td></tr></table>

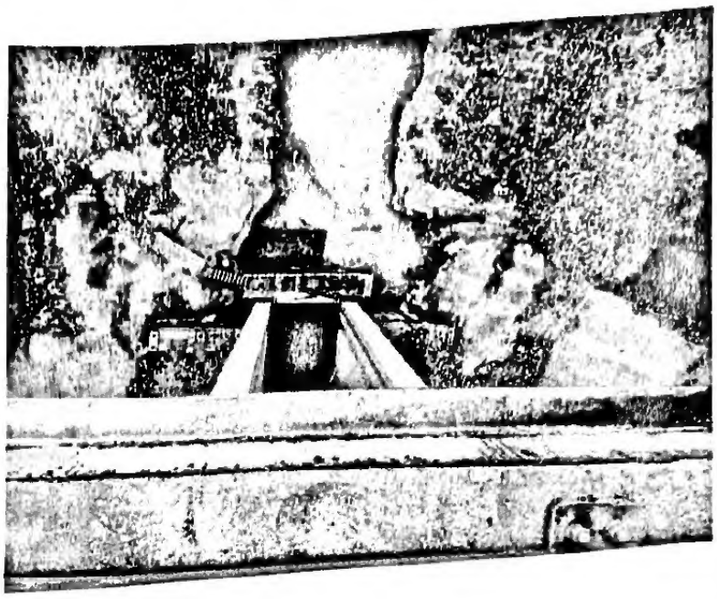
Durante inspección técnica se pudo observar que se estaba realizando limpieza de palizada en el tragante del Túnel de Decantación y aprovechamiento del agua contenida en este punto.

Foto#3: Tragante (Torre) del Túnel de Decantación – Entrada
Coordenadas: 534955.028 E 982082.642 N

Foto#4: Desfogue del Túnel de Decantación – Salida

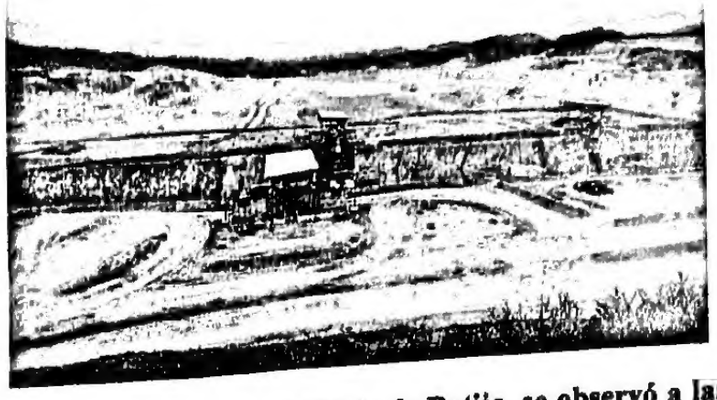
Hallazgo N°3 de Observación	Criterio Técnico:	Resolución No. 1394-A de la Dirección General de Salud Pública. Ministerio de Salud Plan Preservación y Gestión Segura de Minera Panamá, S.A. (Segunda parte, Preservación y Gestión Segura Propuesta, numeral 7 De la Protección al Medio Ambiente).
En el recorrido de inspección por el Tajo Botija, se pudo evidenciar movimiento de camiones articulados y la trituradora de piedra, realizando actividades meramente de operación.

Foto#5: Vista General del Tajo de Botija, se observó a las excavadoras moviendo material de los bancos y a los camiones trasladando el material hacia las bandas transportadoras.

Foto#6: Aplicación de Agua en el Tajo de Botija como control de Polvo.
